Dopschstraße 29, 21. Bezirk  
Sanierung 2014/2015  
Wiener Wohnen / heimbau

**Mehlschwalben- und Falken-Schutz gemäß Wiener Naturschutzverordnung  
bei der Sanierung der Wiener Wohnanlage Dopschstraße 29, 1210 Wien**

**Abschlussbericht August 2015**

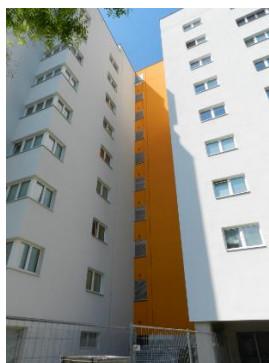
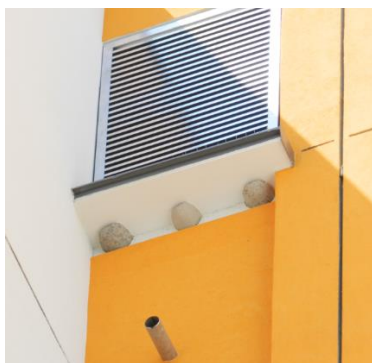
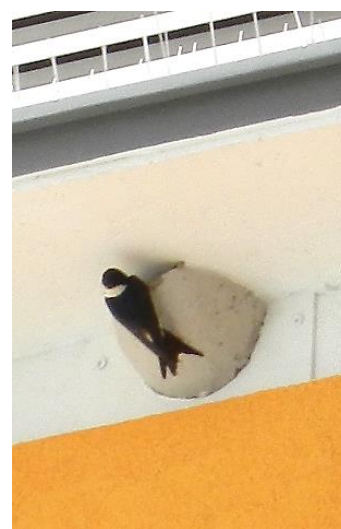
- Der erste definitive Ersatzstandort an der Stiege 1 Südseite – unterhalb Lamellenfeld der Schleuse Stiege 1 – stand schon in der ersten Brutsaison 2014 als Ersatzstandort bereit, wurde aber nicht genutzt. In der Brutsaison 2015 wurde er als erster besiedelt (auch wieder mit Lockrufen ausgestattet).

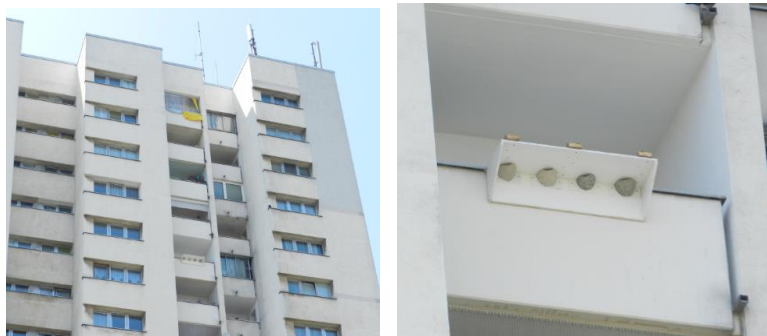
- Der provisorische Ersatzstandort für die Brutsaison 2014 in Form einer Nistbox ist an der Stiege 7 Ostseite, 12 Stock an Balkon (vier Kunstnester) war eines morgens weg und nirgends mehr auffindbar.

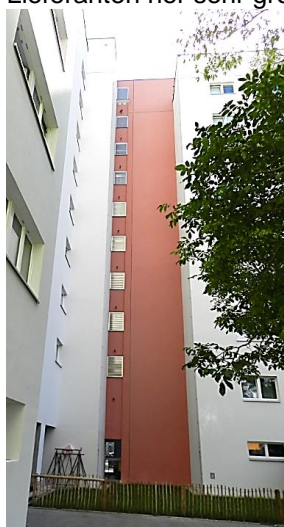
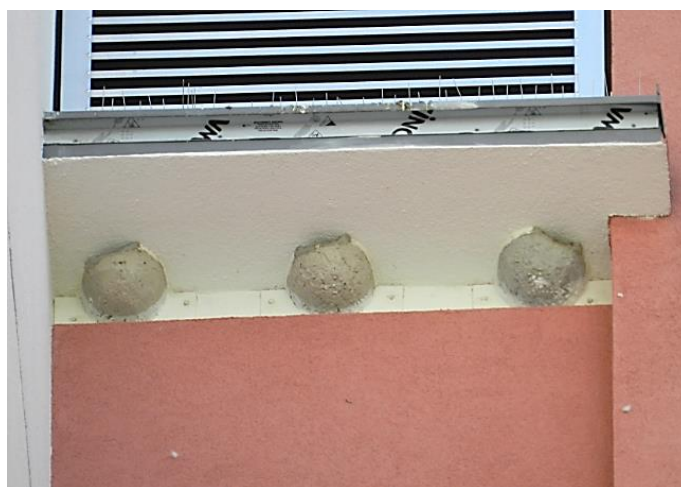
- Stiege 1 Nordseite. Die Nester zeigen im August 2015 noch keine Besiedlungsspuren. Die Eingangsöffnungen wurden durch Mörtel durch uns etwas verkleinert, da die Öffnungen vom Lieferanten her sehr groß ausfielen.

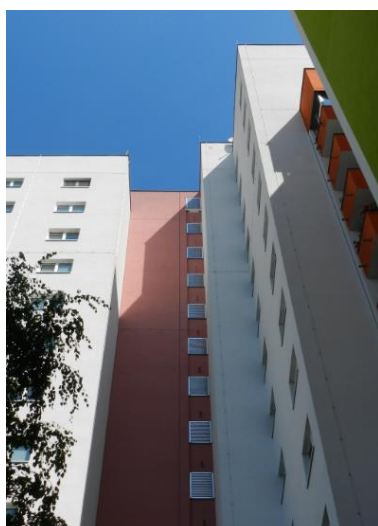
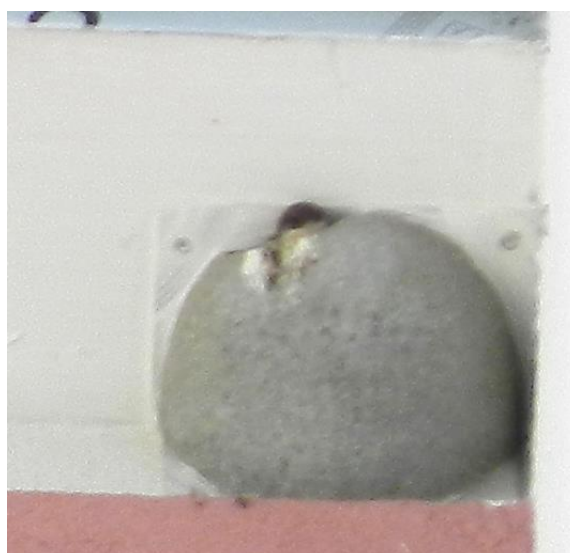
- Stiege 3 Südseite: Ein Nest wurde sicherlich besiedelt. Kopf einer Mehlschwalbe im rechten Nest ist sichtbar.

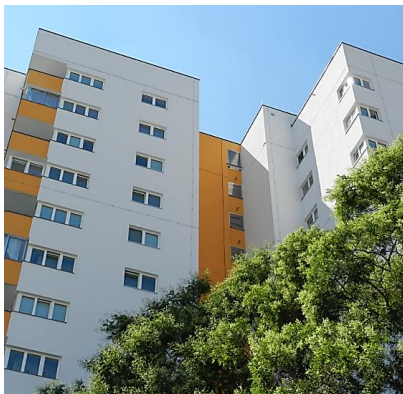
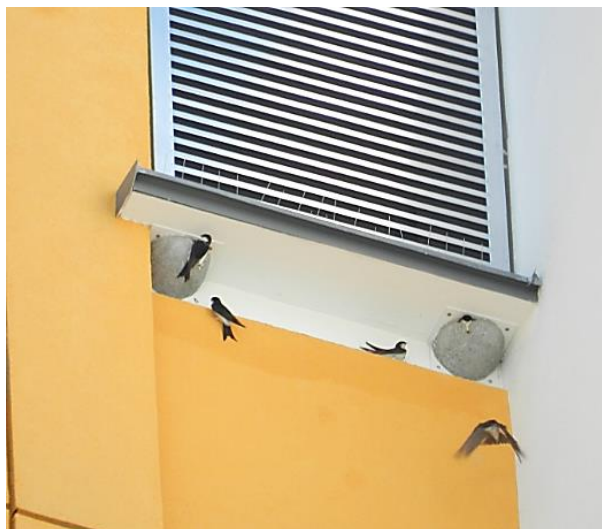
- Stiege 3 Nordseite: Dichter Betrieb im Juli 2015 mit Jungschwalben aus der ersten Brut.

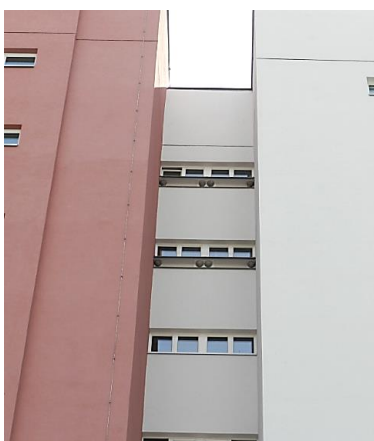
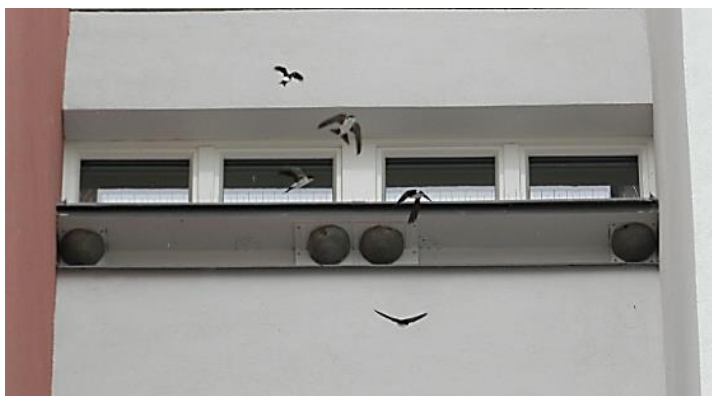
- Stiege 4 Nordseite: Diese Maßnahme stand ab ca. Juni den Mehlschwalben zur Verfügung und wurde bald in Beschlag genommen.

**Taubenabwehr** über der Mehlschwalbennestkonstruktion in Stiege 4 nordseits ist weiter genau zu beobachten.

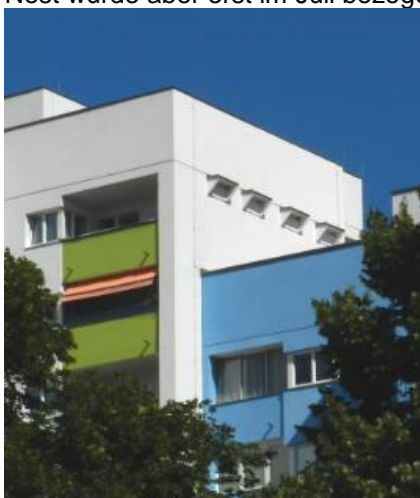
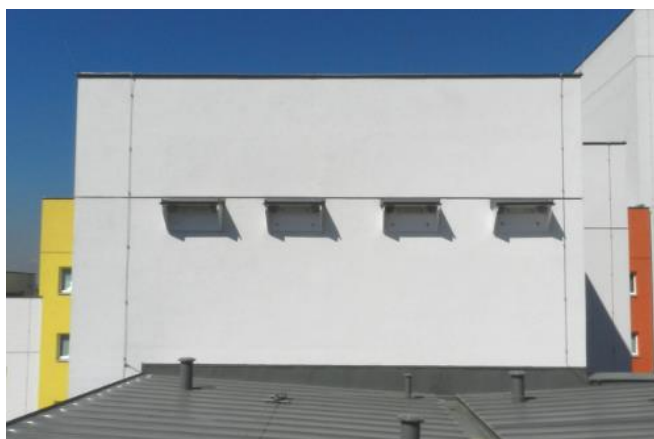
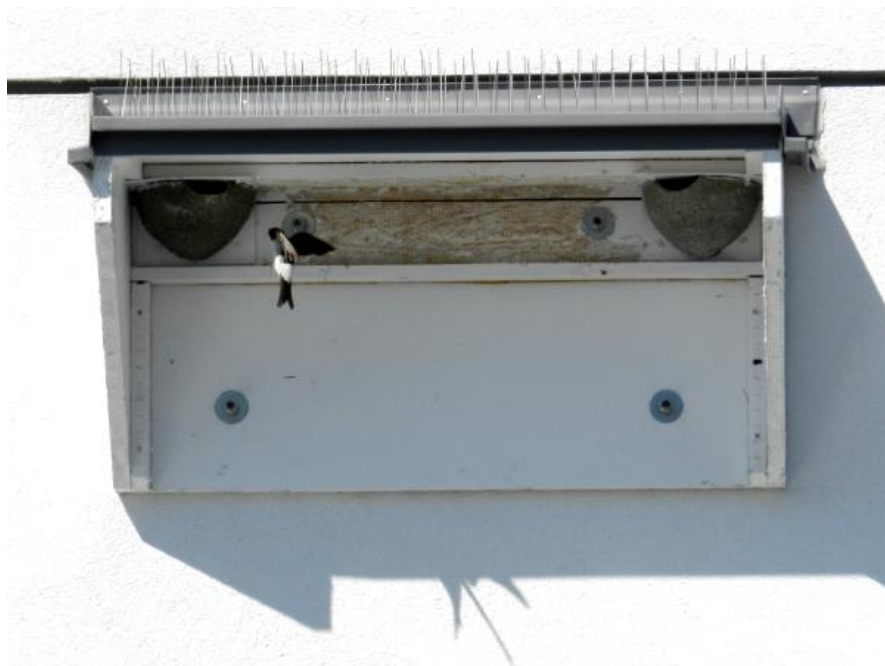
- Mauer Stiege 2 über dem Dach der Stiege 4 stand schon zu Brutbeginn zur Verfügung, Ein Nest wurde aber erst im Juli bezogen.

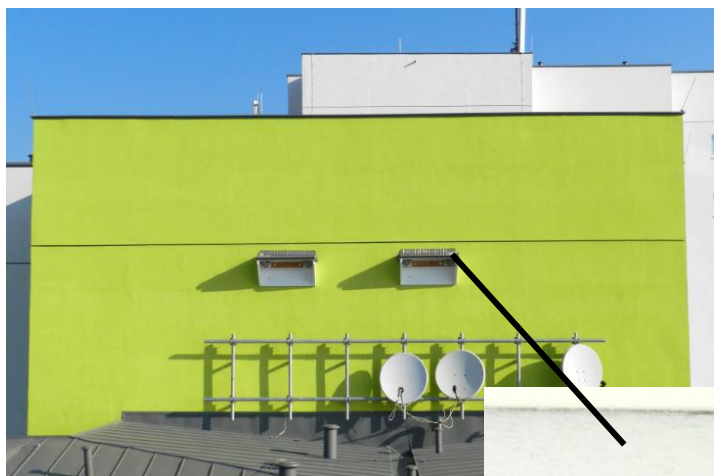
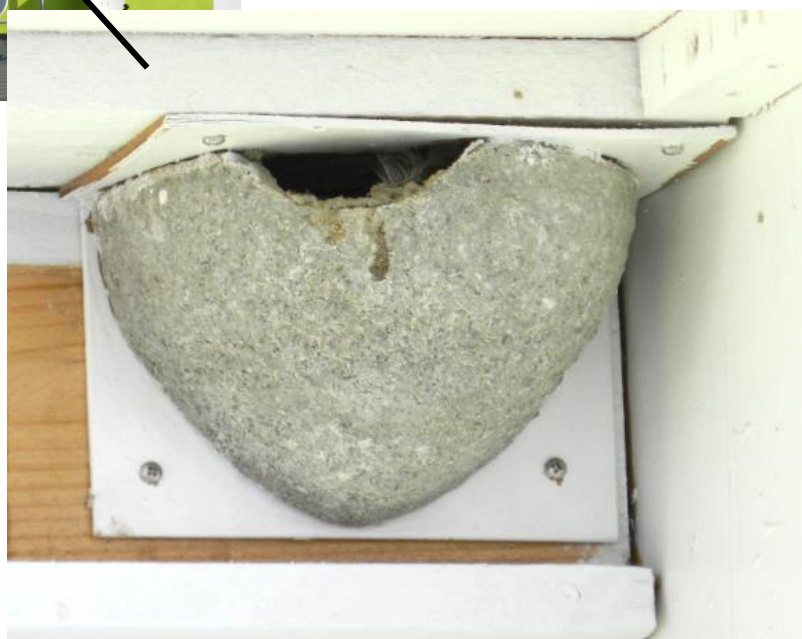
Mauer Stiege 6 über dem Dach der Stiege 6 stand in der zweiten Hälfte der Brutperiode zur Verfügung. Beobachtungen sind aber kaum möglich, es schienen sich aber kaum Schwalben dort aufzuhalten.

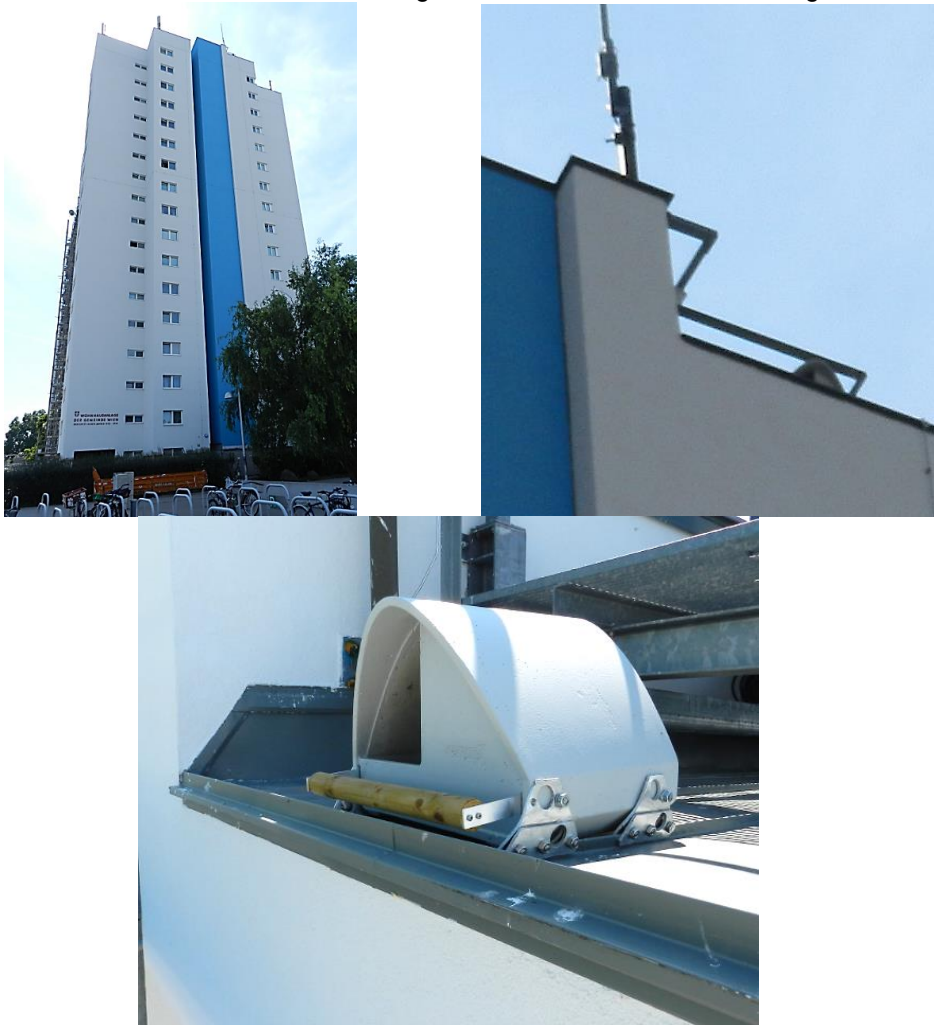
- Der Falkenbrutkasten wurde im August 2015 auf dem Dach der Stiege 7 montiert.

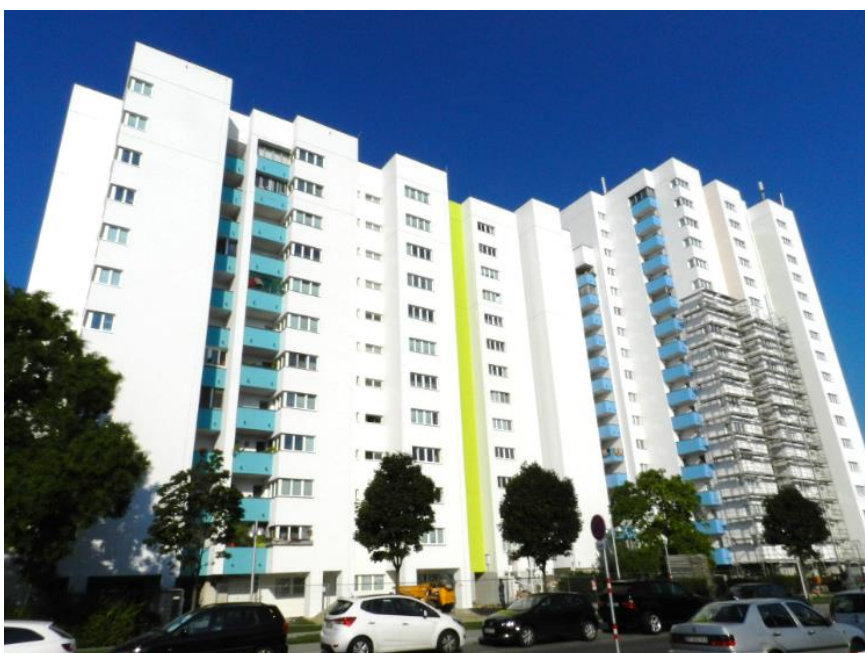
- Die Mauerseglernistkästen wurden in den obersten Teil der Ostfassade der Stiege 5 (Mai), Stiege 6 (Juni) und Stiege 7 (Juli) eingelassen.

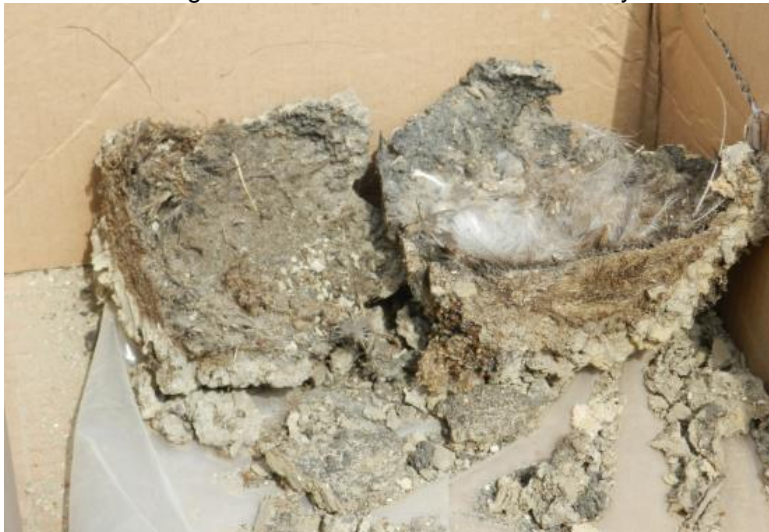
- Die Nester an den Häusern Stiege 3 und Stiege 4 wurden entfernt, so dass keine Bruten begonnen und dann durch Bautätigkeiten gefährdet werden. (Die Nester und dann auch die Nester von Stiege 6 und 7 wurden der MA22 zu Analysen zur Verfügung gestellt).
