Mehlschwalbe

Maßnahmen:	Schaffen von Strukturen für den Naturbau (Leiste als Auflage und Würfel zur Bildung von Innenecken) sowie Anbieten von 12 Kunstnestern als Starthilfe: 2012.
------------	---

Haus- und Siedlungstyp: Eigentum:	Wohnbau Wiener Wohnen.
--------------------------------------	---------------------------

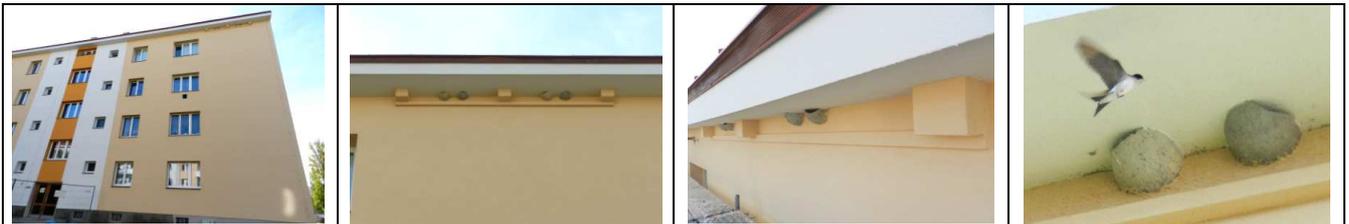
Funktion der Maßnahme:	Ersatz von 2 Naturnestern plus Erweiterung der Kolonie.
------------------------	---

Verlauf der Besiedlung über die Jahre:	Montage von Juni bis Dezember. Die Besiedlung von Nestern erfolgte bereits in der ersten Brutsaison. Einschlußöffnungen wurden von den Schwalben etwas verengt.
--	---

Erfahrungen / Tipps / Nachbesserungen:	Die Besiedlung erfolgte von der benachbarten Mehlschwalben-Kolonie aus. Ohne diese wäre der bestehende Brutplatz, der während des Baues nicht nutzbar war, für längere Zeit oder für immer verloren gewesen. Baubegleitung durch Zoologen. Wie weit die für den natürlichen Nestbau vorgesehenen Strukturen genutzt werden, wird die Zukunft weisen.
--	---

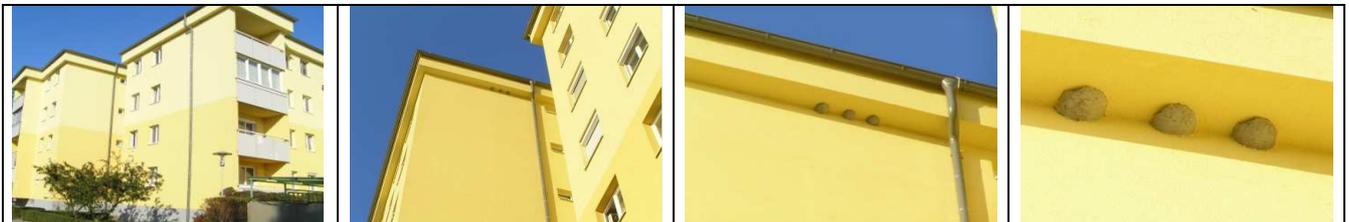
Maßnahmen:	Anbieten von ca. 70 Kunstnestern: 2007/2008.
Funktion der Maßnahme:	Ersatz von etwa 70 Naturnestern, die mit der Sanierung verloren gingen.
Haus- und Siedlungstyp: Eigentum:	Wohnbau Wohnbau-Genossenschaft.

Verlauf der Besiedlung über die Jahre:	Besiedlung jeweils in der anschließenden Brutsaison, auch während der Sanierung der Nachbarbauten. 2012 war gut ein Drittel der Nester besetzt, zudem konnte ein Naturnest registriert werden.
--	--

Erfahrungen / Tipps / Nachbesserungen:	Die Sanierung wurde über 2 Jahre etappiert. Die Besiedlung erfolgte von der bestehenden Mehlschwalben-Kolonie aus: Von noch nicht saniertem zum sanierten Teil bzw. von saniertem Teil zum im nächsten Jahr zu sanierenden Teil.
--	--
