Dohlen

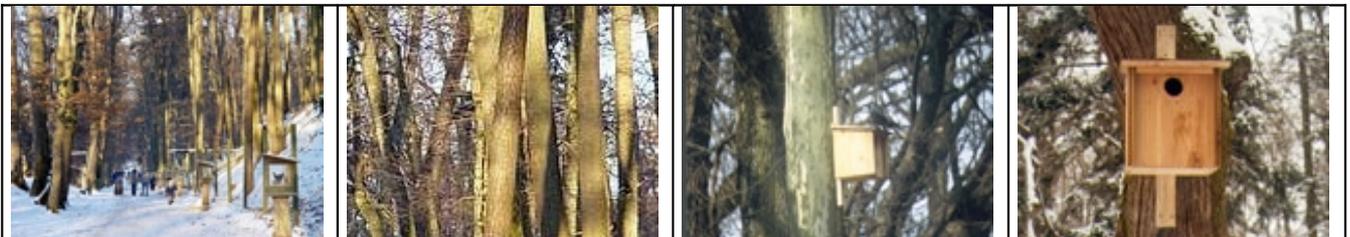
Maßnahmen	1999 wurden im Tierpark Haag 12 Turmdohlen-Nistkästen an Bäumen aufgehängt.
Ziel	Die Zahl der Brutplätze, die in natürlichen Baumhöhlen liegen, sollte erhöht werden.
Besiedlung	Bereits 1999 sind einige Kästen bezogen worden. Der Brutbestand erhöhte sich. Der Park ist zudem Schlafplatz für große Dohlen-Winterbestände. In einem Nistkasten überwinterte ein Siebenschläfer.
Haus- und Siedlungstyp	Park am Stadtrand
Adresse	Tierpark Stadt Haag, 3350 Haag, Niederösterreich, Österreich

Erfahrungen	Günstig für die Akzeptanz der Kästen war, dass in der unmittelbaren Umgebung bereits Dohlenbrutplätze vorhanden waren. Im Tierpark besteht ein gutes Futterangebot für Dohlen. Das Engagement des Tierpark-Tischlers war entscheidend für die Ausführung der Maßnahme.
Öffentliche Zugänglichkeit	Die Nistkästen sind für Tierparkbesucher sichtbar.

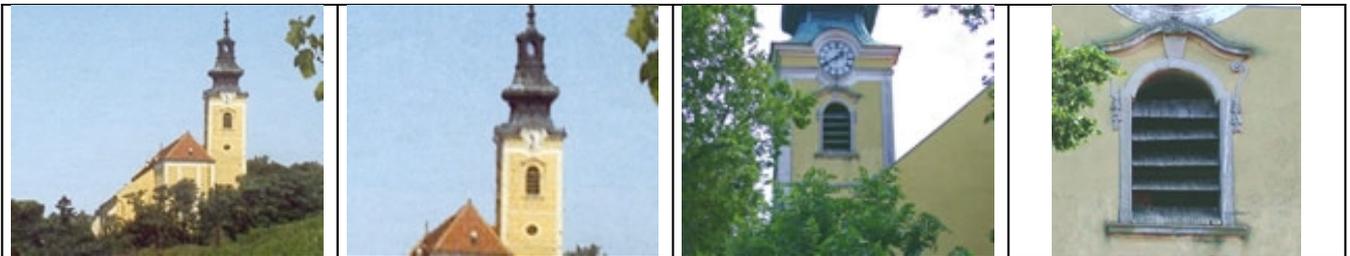
Maßnahmen	1999 wurden 14 Nistkästen hinter den Fenstern des Kirchturmes montiert. Die Nistkästen sind vom Dachraum einsehbar.
Ziel	Mit der Maßnahme sollten die bestehenden Brutplätze erhalten und gleichzeitig der Eintrag von Nistmaterial in den Turm reduziert werden.
Besiedlung	Die Kästen wurden von den Dohlen noch im Montagejahr bezogen. 2003 wuchs die Kolonie auf 7 Brutpaare an.
Haus- und Siedlungstyp	Exponierte Kirche am Rand des Dorfzentrums
Adresse	3470 Kirchberg am Wagram, Niederösterreich, Österreich

Erfahrungen	Für die Akzeptanz der Kästen war günstig, dass der Turm schon besiedelt war. Der Nistmaterialeintrag in den Turm reduzierte sich erst im 2. Jahr.
Öffentliche Zugänglichkeit	Die Nistkästen sind in den Kirchturmfenstern kaum sichtbar.

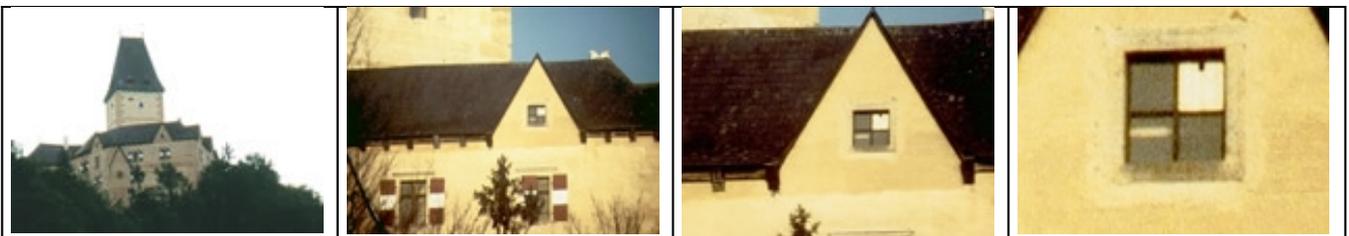
Maßnahmen	1999 wurden in 5 Giebfenster Nistkästen eingebaut, die vom Dachraum einsehbar sind.
Ziel	Erweiterung der Zahl der vorhandenen Brutnischen bzw. der Kolonie.
Besiedlung	Die Nistkästen wurden 2004 noch nicht angenommen. Die Dohlen blieben bisher in den angestammten Plätzen.
Haus- und Siedlungstyp	Burg in waldreichem Grünland
Adresse	Schloss Ottenstein, Ottenstein, Niederösterreich, Österreich

Erfahrungen	Eventuell siedeln sich die Jungvögel nicht an, weil die Kolonie zu klein ist. Obwohl die Arbeit der Hauptschüler kein unmittelbares Erfolgserlebnis durch eine Besiedlung nach sich zog, empfanden die SchülerInnen die Arbeit als sinnvoll.
Öffentliche Zugänglichkeit	Die Frontseiten der Nistkästen sind aus großer Distanz von den talseitig zuführenden Straßen sichtbar.

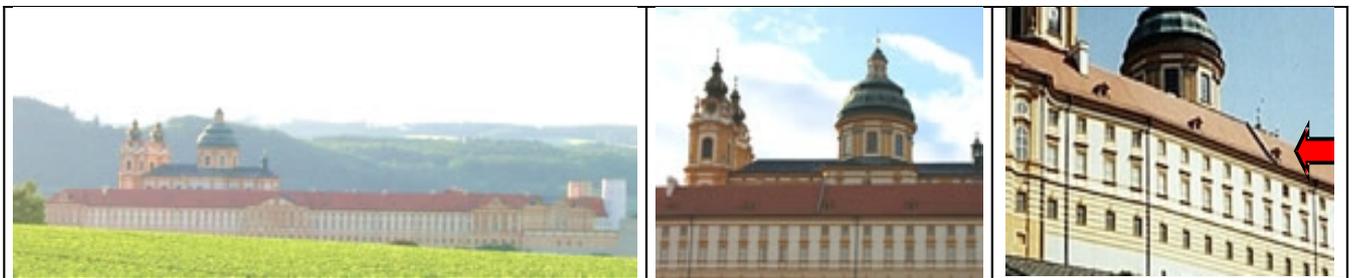
Maßnahmen	1999 wurden in 10 hofseitige Dachgauben Nistkästen eingebaut. Die Nistkästen sind vom Dachraum einsehbar.
Ziel	Die Restpopulation einer ehemals großen Dohlenkolonie sollte erhalten werden.
Besiedlung	Im Jahr 1999 waren nur noch 3 Brutpaare im Stift Melk vorhanden. 2004 lebten zwar noch Dohlen im Stift, die Nistkästen sind aber noch nicht bezogen.
Haus- und Siedlungstyp	Exponierte Kirchenanlage über dem Stadtzentrum
Adresse	Stift Melk, 3390 Melk an der Donau, Niederösterreich, Österreich

Erfahrungen	Die Arbeit wurde von der Schulklasse als sinnvolle Abwechslung im Schulalltag erlebt.
Öffentliche Zugängigkeit	Von den Innenhöfen des Stifts sind die hellen Fronten der Nistkästen in den Dachgauben sichtbar.

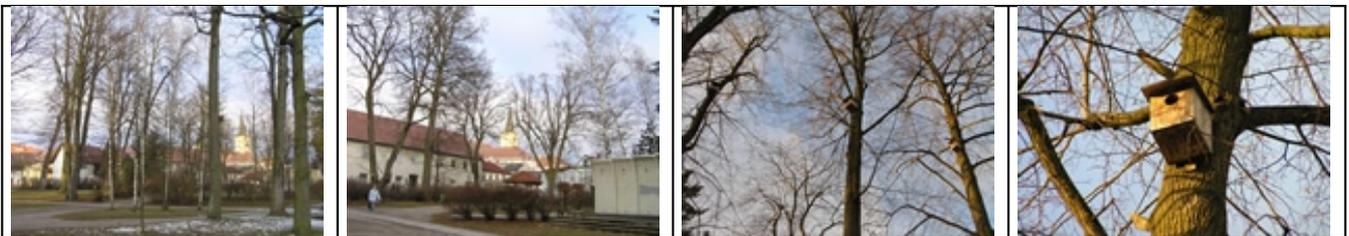
Maßnahmen	1999 wurden als Ersatz von verloren gegangenen Nistplätzen im nahen Spital 10 Nistkästen an Bäumen im Stadtpark aufgehängt.
Ziel	Erhalten der bestehenden Dohlenkolonie
Besiedlung	2 Jahre nach der Montage brütete die gesamte Kolonie in den neuen Nistkästen. Der Bestand konnte gehalten werden.
Haus- und Siedlungstyp	Park im Stadtzentrum
Adresse	Stadtpark, 3834 Waidhofen an der Thaya, Niederösterreich, Österreich

Erfahrungen	Das Risiko, dass die Kolonie heimatlos wird, war mit dem Verlust der traditionellen Nistplätze im Spital und dem noch nicht vorhandenen Alternativangebot sehr groß. Es ist eher überraschend, dass die Aktion geglückt ist. Sie muss als Notlösung betrachtet werden. Weniger risikoreich wäre die Integration der Nistkästen im umgebauten Spitaltrakt gewesen. Die Energie Versorgung Niederösterreich (EVN) stellte die Hebebühne zur Verfügung.
-------------	--

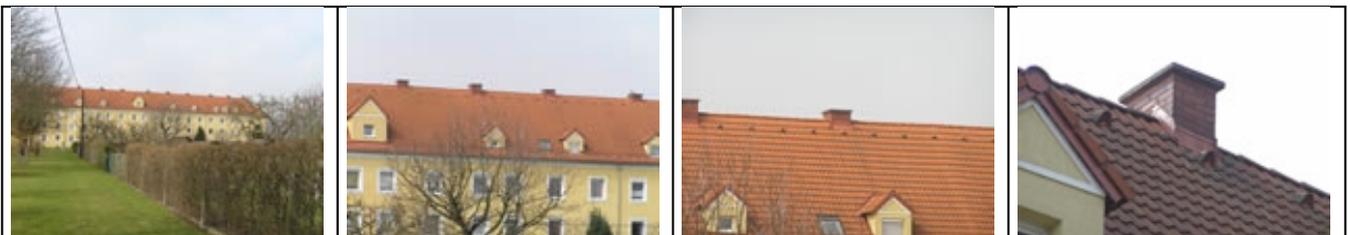
Maßnahmen	In dieser Siedlung wird eine seit Jahren bestehende Dohlenkolonie erhalten. Die Nester in den Kaminen werden regelmäßig kontrolliert, so dass keine Risiken entstehen.
Ziel	Erhalten der Dohlenkolonie.
Besiedlung	Seit Jahren bestehende Dohlenkolonie.
Haus- und Siedlungstyp Adresse	Langgestreckter Wohnblock, mit großer Grünfläche Prunbauerstraße, 4020 Linz, Österreich

Erfahrungen	Gelegentlich muss von den Bewohnern wegen Nistmaterial im Kamin und wegen des Lärms etwas Toleranz aufgebracht werden. Das Beobachten des Paar- und Sozialverhaltens ist allerdings äußerst interessant.
Öffentliche Zugängigkeit	Die Kamine sind von der Prunbauerstraße aus sichtbar.
