## Mehlschwalben

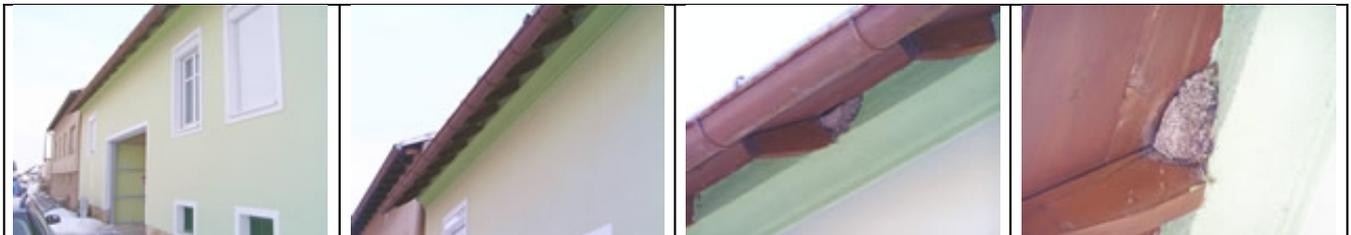
Maßnahmen	Seit Jahrzehnten werden Mehlschwalben ihre Nester belassen, z.B. durch den Verzicht auf Vergrümmungs-Maßnahmen beim Fassaden-Neuanstrich.
Ziel	Erhalten der Mehlschwalben-Kolonie im Dorfzentrum, die sich über mehrere Häuser erstreckt.
Besiedlung	Jährlich sind 3 - 7 Nester besetzt. Die Besiedlung der Nester ist nicht konstant. In den letzten Jahren scheinen die Nester häufiger herunter zu fallen als früher.
Haus- und Siedlungstyp Adresse	Wohn-/ Wirtschaftsgebäude im Dorfzentrum Wiesengasse, 7312 Horitschon, Burgenland, Österreich

Erfahrungen	Die Festigkeit der neuen Naturnester nimmt offenbar aufgrund schlechterer natürlicher Baumaterialien ab. Bei zukünftigen Fassaden- und Dacharbeiten sollen weiterhin grobe und saugfähige Putze und Farben bzw. raue Holzteile verwendet werden. Es bestehen Überlegungen, ob die Kolonie mit Kunstnestern gestützt werden soll.
Öffentliche Zugänglichkeit	Die Mehlschwalben-Nester sind von der Wiesengasse gut sichtbar.

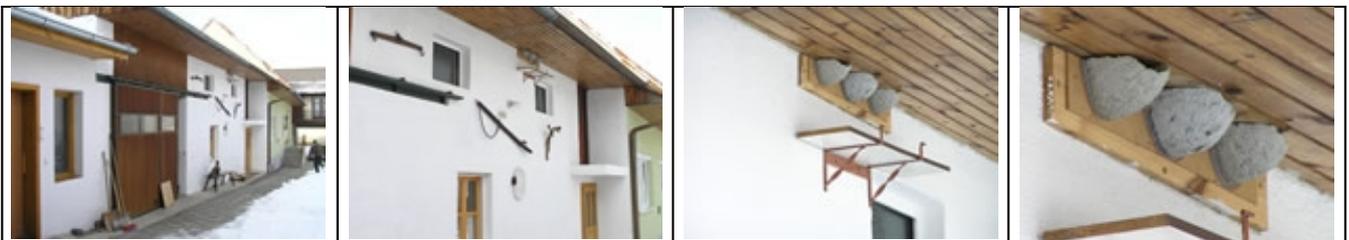
Maßnahmen	1998 wurden drei Mehlschwalben Kunstnester in der Nähe des Hauseinganges montiert.
Ziel	Nach der Fassadenrenovierung sollten sich am Haus wieder Mehlschwalben ansiedeln. Auf dem neuen Putz blieben die Lehmkügelchen der Schwalben weniger gut kleben als auf dem alten.
Besiedlung	Die Montage erfolgte im Frühjahr. Zwei Nester wurden bereits in der ersten Brutsaison bezogen.
Haus- und Siedlungstyp Adresse	Wohngebäude im Dorfzentrum Wiesengasse, 7312 Horitschon, Burgenland, Österreich

Erfahrungen	Die sofortige Besiedelung von 2 der 3 Nester ist der Besiedlung vor der Renovierung und der Kolonie an Nachbarhäusern und im Dorfzentrum zu verdanken. Das Kotbrett war zunächst zu nah an den Nestern montiert, sodass die Schwalben nur mit Schwierigkeiten anfliegen konnten.  Die Wahl von traditionellem wasser-saugenden, groben Putz bewirkt, dass die natürlichen Nester der Schwalben besser halten.
-------------	---

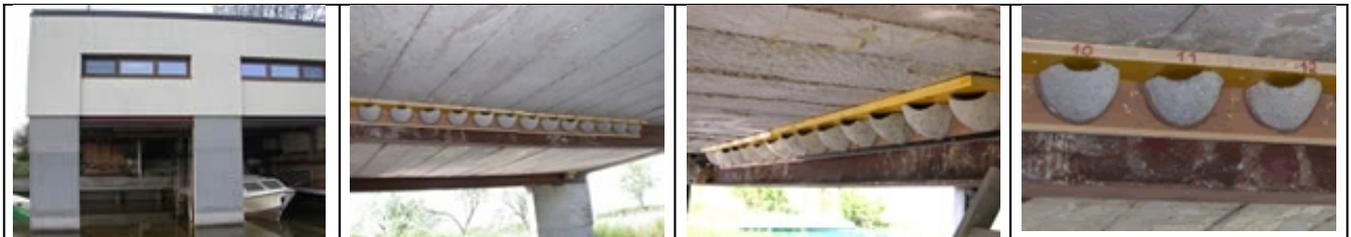
Maßnahmen	2002 wurden insgesamt 60 Mehlschwalben Kunstnester an der Deckenunterseite eines Bootshauses montiert.
Ziel	Für eine wissenschaftliche Studie sollte Die Zahl der Brutplätze erhöht werden.
Besiedlung	Vor der Montage der Kunstnester waren bereits ca. 20 intakte Naturnester vorhanden. Innerhalb von 2 Wochen nach der Montage besiedelten 35 Brutpaare die Kunstnester. Die Kolonie nahm im folgenden Jahr um 10% zu.
Haus- und Siedlungstyp Adresse	Bootshaus an einem Gewässer in ländlichem Gebiet Biologische Station Nationalpark Seewinkel/Neusiedlersee, 7132 Illmitz, Burgenland, Österreich

Erfahrungen	Die sofortige Besiedlung wurde durch unmittelbar daneben liegende Naturnester unterstützt. Die Kunstnester zeigen einen höheren Aufzuchtserfolg. Die Kunstnester sind zudem vorteilhaft für diese wissenschaftliche Untersuchung (Nestkontrollen). Für einen Großteil der Nester besteht kein Kotproblem (fällt ins Wasser). Das Stationsboot wird mit Brettern gegen Kot geschützt.
-------------	---

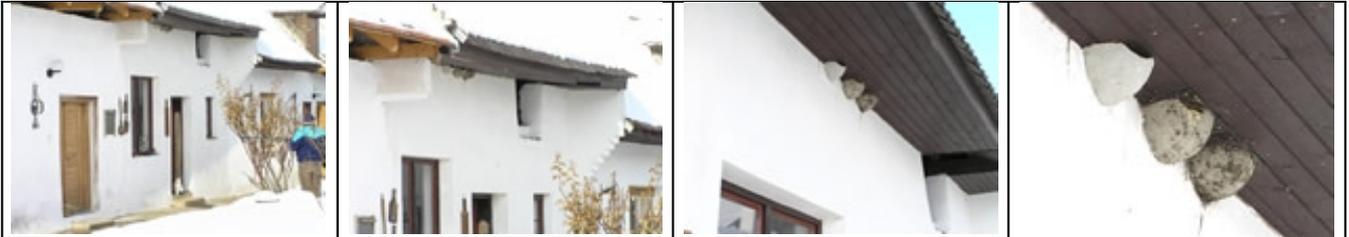
Maßnahmen	1998 wurden im Innenhof drei Mehlschwalben-Kunstnester an den Dachvorsprung in der Nähe des Hauseinganges montiert.
Ziel	Damit sollte eine Neuansiedlung von Mehlschwalben bewirkt werden.
Besiedlung	Die Montage erfolgte im späten Frühjahr. Bereits einige Tage später waren zwei der drei Nester von Mehlschwalben bezogen.
Haus- und Siedlungstyp Adresse:	Kleiner Langstreckhof im Dorfzentrum 7321 Raiding, Burgenland, Österreich

Erfahrungen	Die sofortige Besiedlung erfolgte dank der Kolonie an benachbarten Häusern. Die Nester wurden bewusst nah zu menschlichen Aktivitäten montiert, weil das in anderen Fällen die Besiedlung gefördert hat. Es gelang eine schöne Einpassung in die Fassade, indem die Montagebrettchen in der Farbe der Fassade bzw. des Unterdaches gestrichen wurden.  Einige Kunstnester sind Eigenbau des Naturschutzbundes Burgenland.
-------------	---

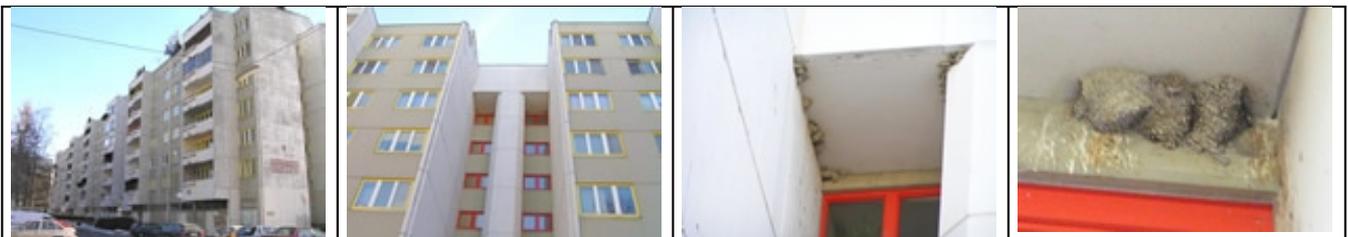
Maßnahmen	Eine große Mehlschwalben-Kolonie in der Fassade wird seit ca. 20 Jahren toleriert.
Ziel	Die Nester sollen weiter bestehen und werden nicht entfernt.
Besiedlung	Die Wohnanlage wurde 1975-1977 errichtet. Die Kolonie ist seit mindestens 1985 vorhanden. Im Jahr 2000 wurden 55 Nester gezählt, wovon 28 intakt waren.
Siedlungs- und Haustyp	Mehrgeschoßiger Wohnbau im dicht bebauten Stadtgebiet
Adresse	Wehlistraße 180, 1020 Wien, Österreich

Erfahrungen	Die Situation ist konfliktfrei, da keine Wohnungen unter den Nestern vorhanden sind. Die Nähe zum nächsten Gewässer (Donau) beträgt nur ca. 100 Meter. Die Nester beginnen vermehrt herunter zu brechen, da möglicherweise das Nistmaterial schlechter wird. Ein Angebot an gutem Nistmaterial wäre wahrscheinlich sinnvoll. Eventuell ist die Montage von Kunstnestern als längerfristige Maßnahme vorzusehen.
-------------	--

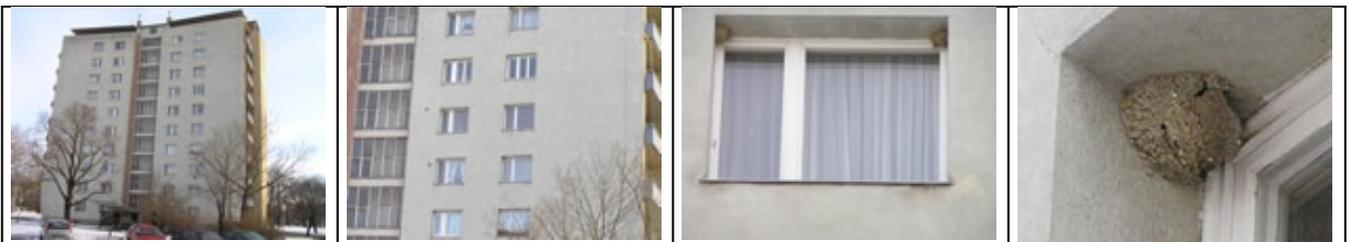
Maßnahmen	Um eine Restkolonie von Mehlschwalben zu erhalten, werden ihnen seit über 20 Jahren in Fensterecken Kunstnester angeboten.
Ziel	Mit der Maßnahme soll ein Betrag zur Erhaltung eines Restbestandes von Mehlschwalben geleistet werden.
Besiedlung	Jedes Jahr ist mindestens eines der beiden Nester besiedelt.
Siedlungs- und Haustyp	Freistehendes Hochhaus
Adresse	Pragerstraße 31, 1210 Wien, Österreich

Erfahrungen	Die Maßnahme zeigt beispielhaft eine private Hilfestellung für Mehlschwalben. Günstig scheint in diesem Fall zu sein, dass in der Umgebung noch einige weitere Mehlschwalbenkolonien bestehen. Die Neue Donau ist knapp einen Kilometer entfernt.
Öffentliche Zugänglichkeit	Die Nester sind von der Tetmajergasse aus sichtbar.

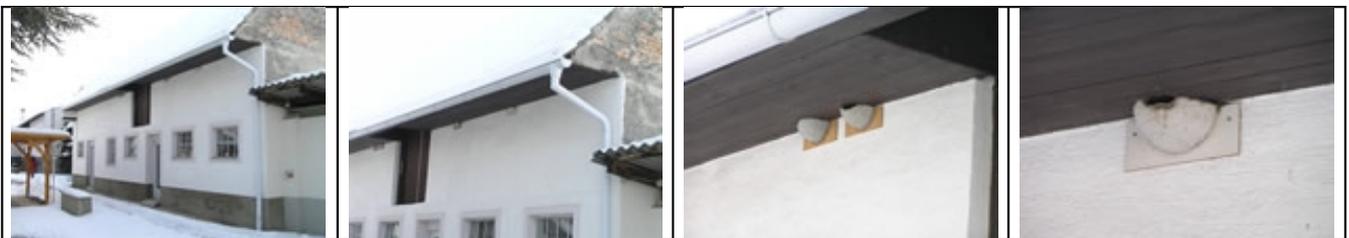
Maßnahmen	1998 und 2002 wurden je 2 Mehlschwalben Kunstnester unter dem Dachvorsprung an der Außenwand eines Wirtschaftsgebäudes montiert.
Ziel	Nach der Fassadenrenovierung sollten sich wieder Mehlschwalben ansiedeln.
Besiedlung	Die Montage erfolgte im Frühjahr und die Besiedlung bereits in der ersten Brutsaison. Seither finden jährlich Bruten statt.
Haus- und Siedlungstyp	Ehemaliges Wirtschaftsgebäude in einem Dorf
Adresse	Unterpetersdorf, 7312 Marktgemeinde Horitschon, Burgenland, Österreich

Erfahrungen	<p>Die Nester sind nicht über Fenstern montiert, sodass der Kot nicht auf die Fensterbretter fällt. Dadurch konnte auf Kotbretter verzichtet werden.</p> <p>Die Nester müssen bündig an der Dachuntersicht anliegen, damit die Öffnung möglichst klein bleibt (maximal 2 cm). So können keine Spatzen einfliegen. Je besser die Nester anliegen, desto weniger Zugluft ist im Nest. Zusätzlich kann man den Nestrand mit Lehm abdichten. (Bei zwei Nestern haben die Schwalben dies selbst gemacht.) Durch eine Kolonie in der Nachbarschaft wurden die Nester sofort besetzt. Die Besiedlung der Nester scheint durch die Nähe zu menschlichen Aktivitäten gefördert zu werden.</p>
-------------	--

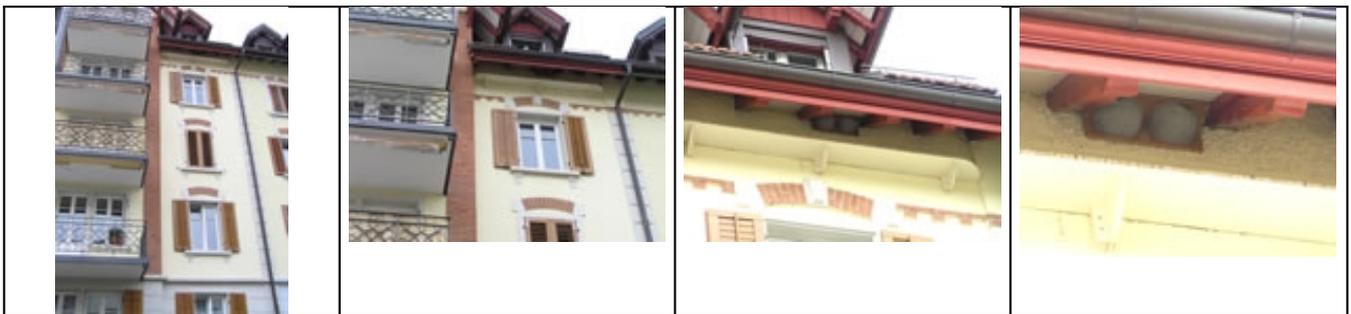
Maßnahmen	1991 wurden einige Mehlschwalben-Kunstnester und Kotbretter unter dem Vordach montiert.
Ziel	Eine Neuansiedlung von Mehlschwalben sollte stattfinden.
Besiedlung	Die Nester wurden von Hausspatzen bezogen.
Siedlungs- und Haustyp	Fünfgeschoßiges Wohnhaus im Stadtgebiet.
Adresse	Kamorstraße, 9000 St. Gallen, Schweiz.

Erfahrung	Tauben finden sich ein, da die Kotbretter zu lang sind und dadurch an den Stirnseiten Nischen bilden.
Öffentliche Zugänglichkeit	Von der Kamorstraße ist die Maßnahme gut sichtbar.
